**Економски и технички аспект ремонтваних наспрам
нових и оптимизација - израда делова ГТ
реинжењерингом**

A. Schnell, R. Hitzek, T. Franke

Turbine Forum, Nice 2019

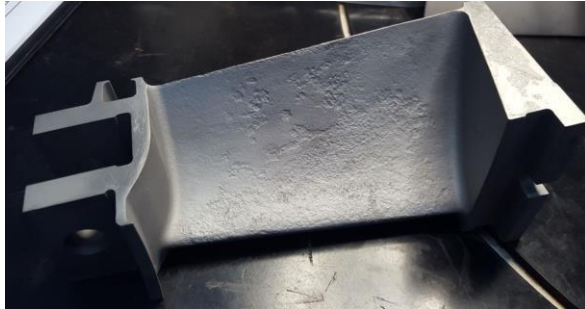
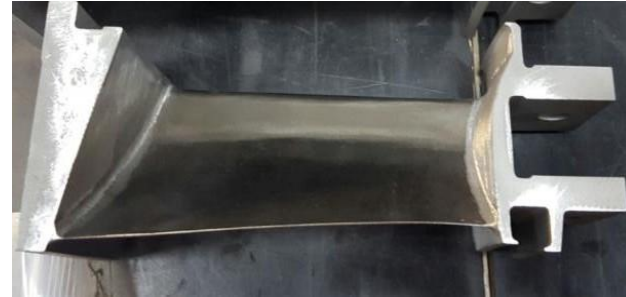
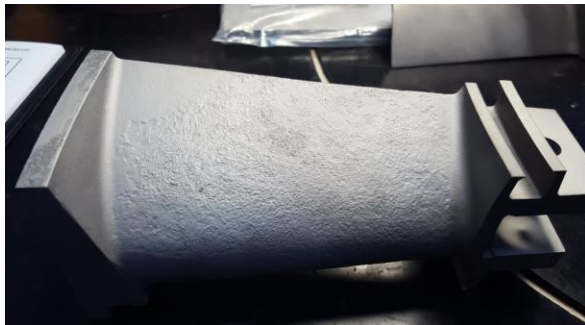
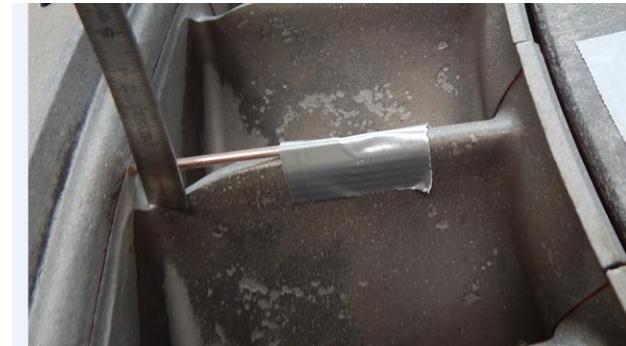
Ремонт:
Оштећење GT35P ВП крила лопатице.

- Димни пепео ствара ерозију и оштећење на ВП/НП деловима
- Тешка ерозија/корозија и губитак материјала
- Губитак на дебљини зида преко целог крила лопатице
- Јако истањени TE/AF блок, дебљине 0.3mm

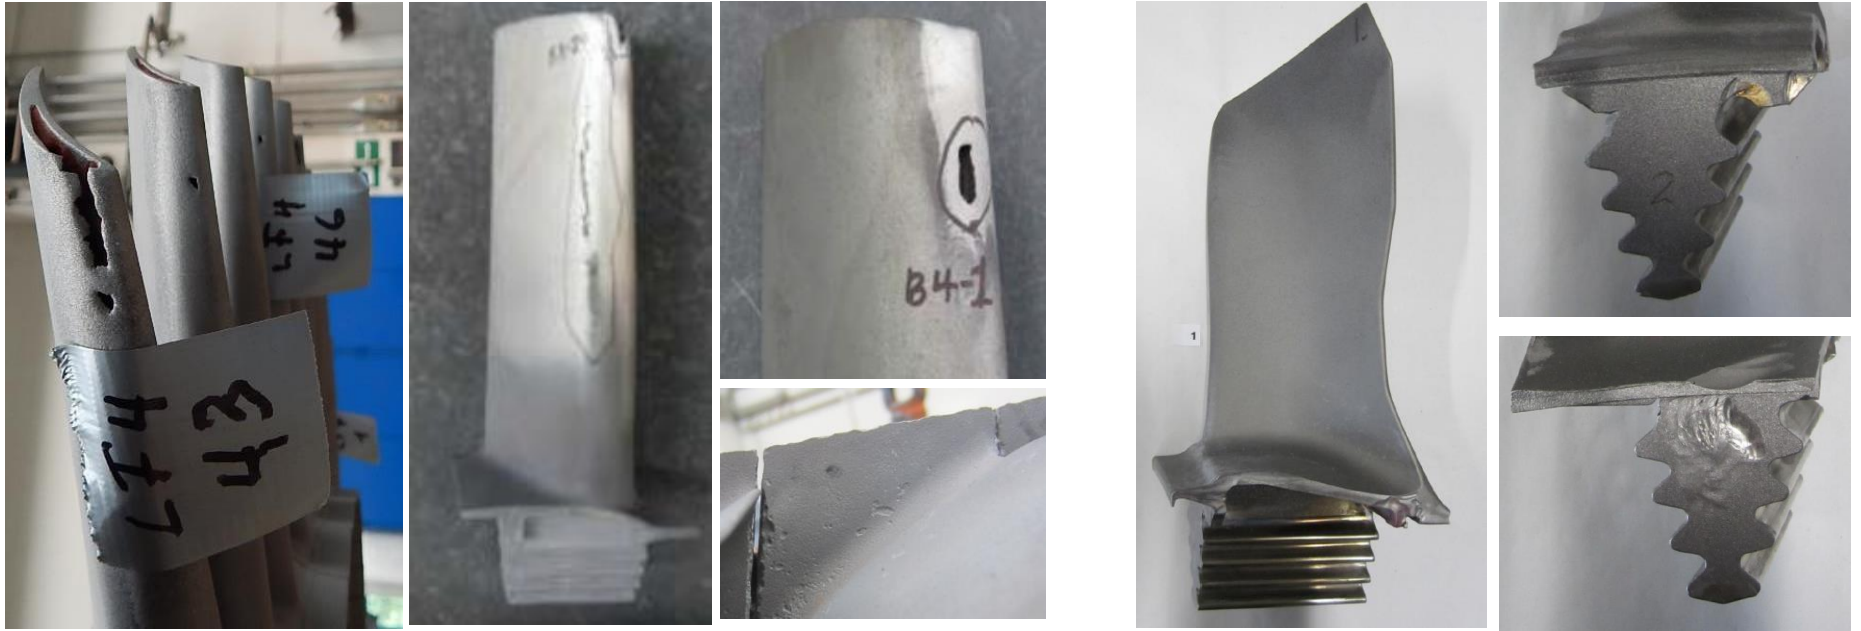
Ремонт: Оштећења GT35P ВП лопатица.

- Тешка ерозија и губитак материјала
- Губитак дебљине зида преко целог крила лопатице
- Висина врха лопатице (2-7mm) and LE губитак (3-5mm)
- Отпад насупрот ремонту – технички / економски ризик

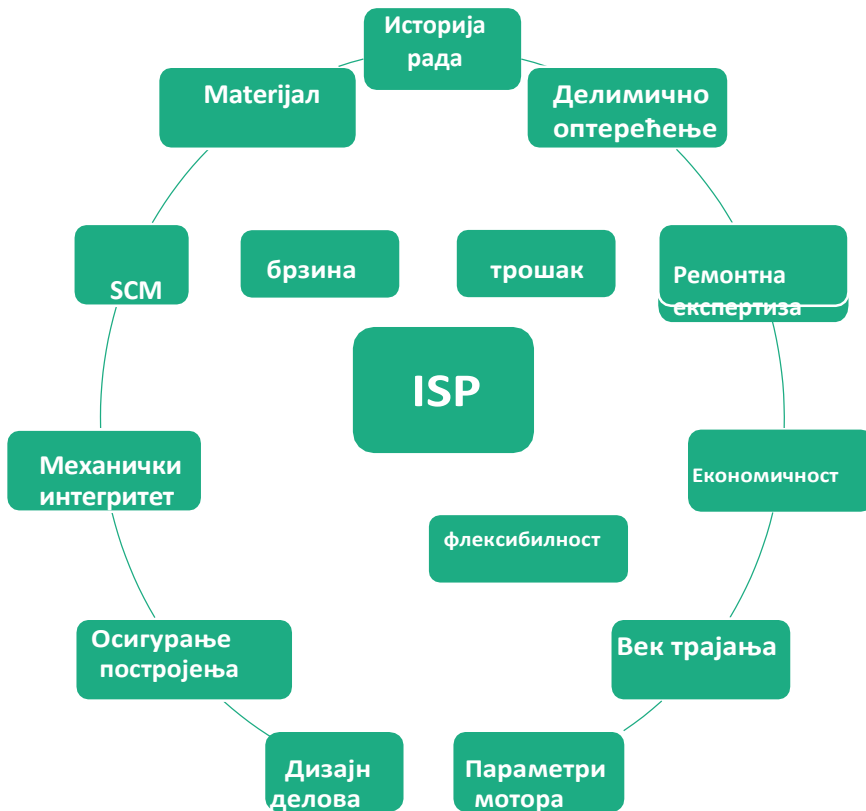
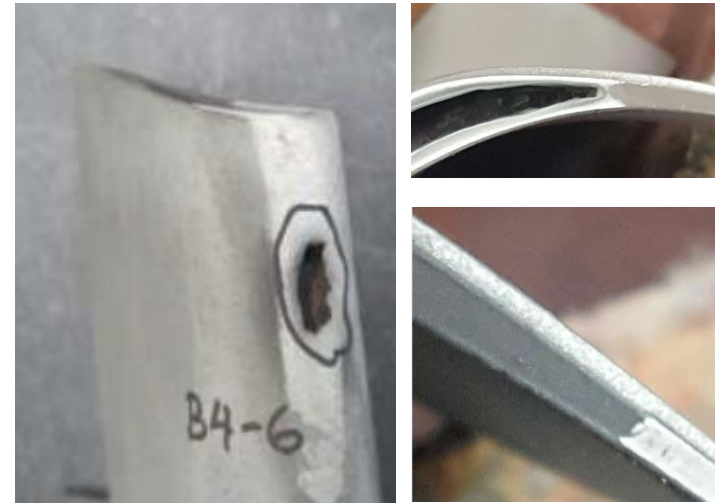
ISP компетентност. Напредни ГТ делови Ремонт Know-how.

- додатак за Заваривање не може да издржи абразију летећег пепела
- Постављање табле за лемљење око целе LE и потпуно штити област AF
- PSP табла функционише као тврда облога – продужава век трајања рементованих делова
- PSP не проузрокује нежељено топљење за време реактивације термичком обрадом

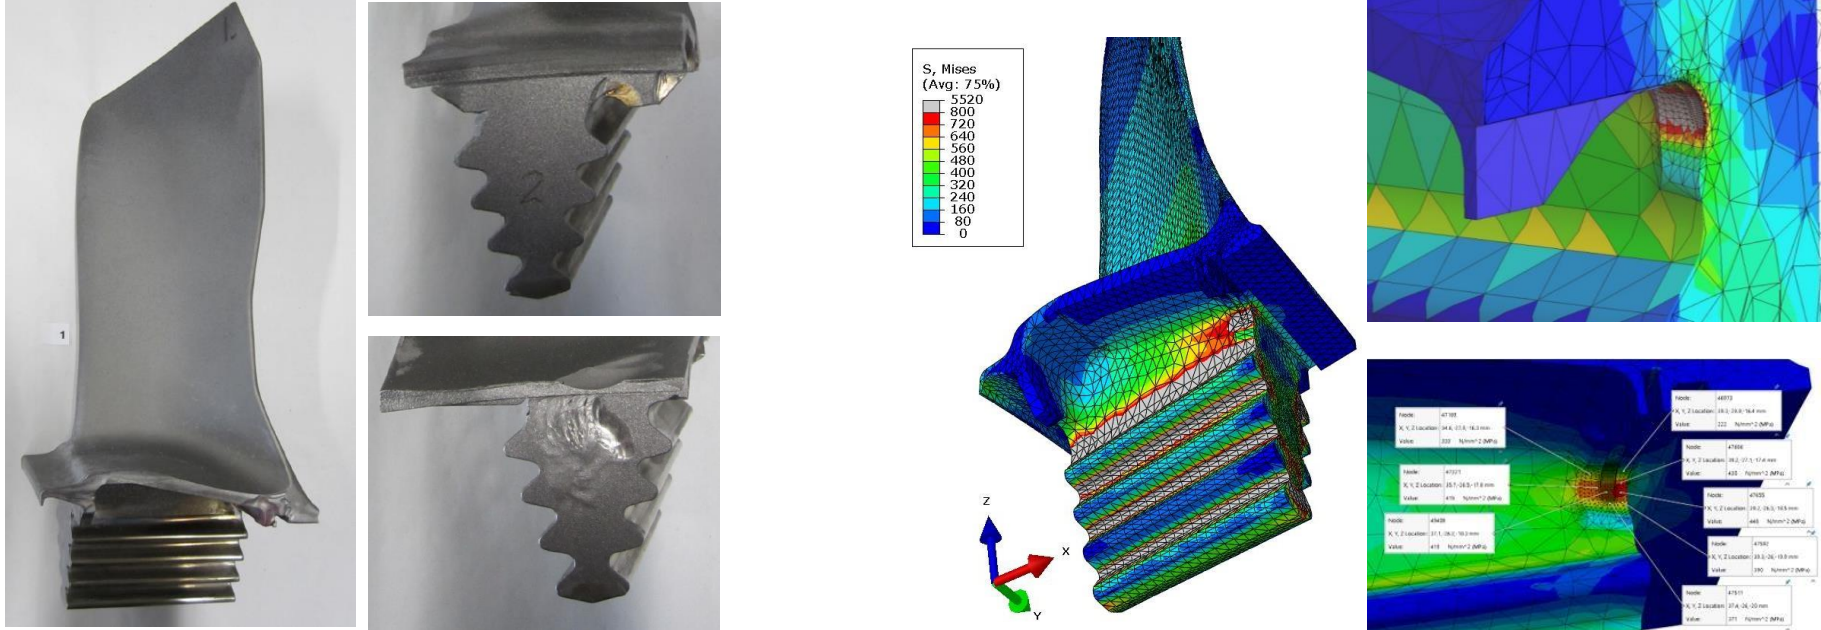
ISP компетентност. Напредни ГТ делови Ремонт Know-how.

- Оштећење на корену крила изнад задњег брега
- Заваривање IN718 могуће, али се сматра ризичним
- Оштећени делови или нови: трошкови, ризик, SCM, време реализације
