**Економски и технички аспект ремонтваних наспрам
нових и оптимизација - израда делова ГТ
реинжењерингом**

A. Schnell, R. Hitzek, T. Franke

Turbine Forum, Nice 2019

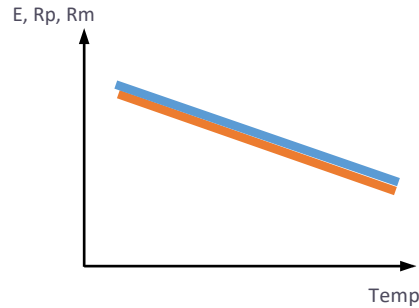
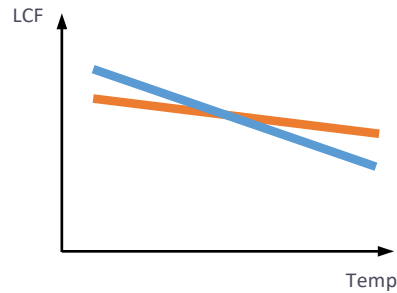
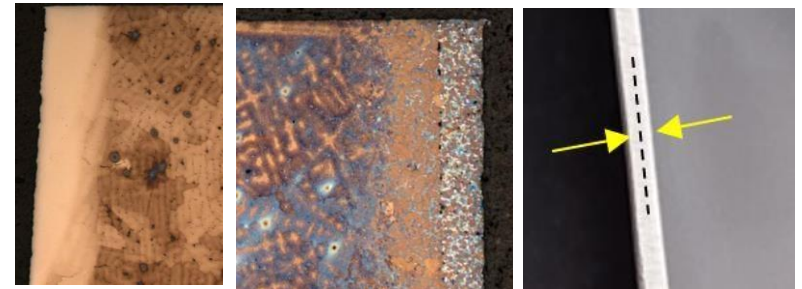
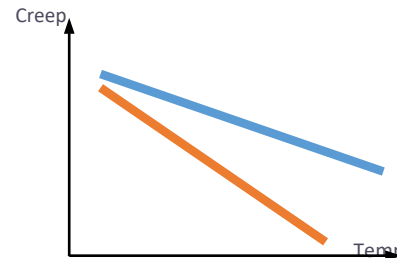
Процена животног века ремонтаних делова заваривањем и лемљењем.

- Тврда лопатица/крило са PSP као спољни слој
- Крила лопатице са 50% PSP дебљином зида
- Ремонт заваривањем PSP укљ. HAZ пукотине
- Сложени механички интегритет и предвиђање века трајања

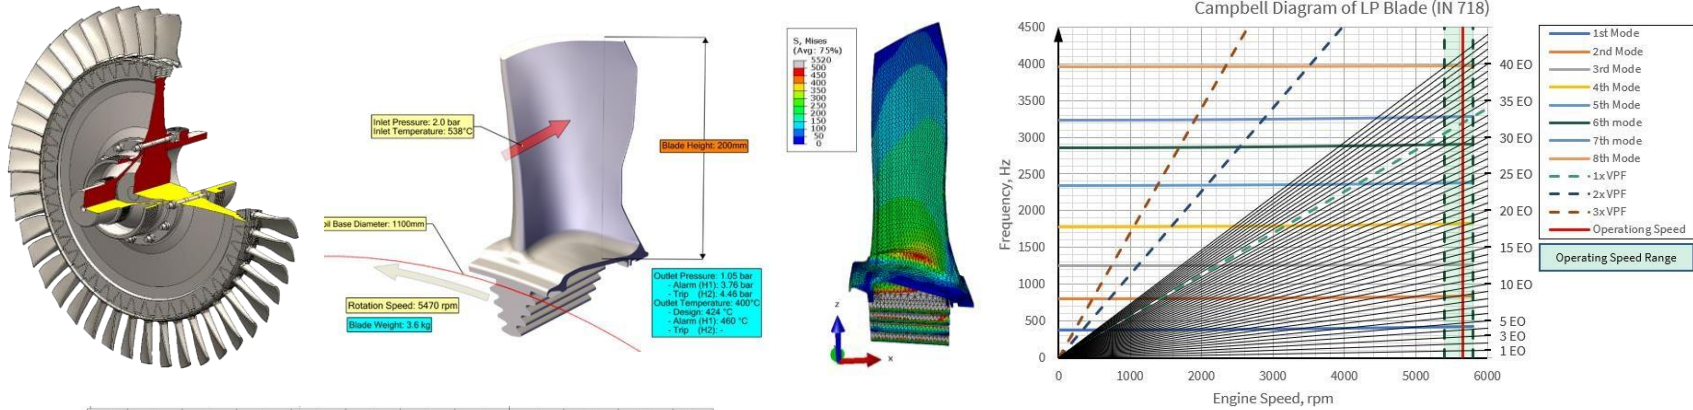
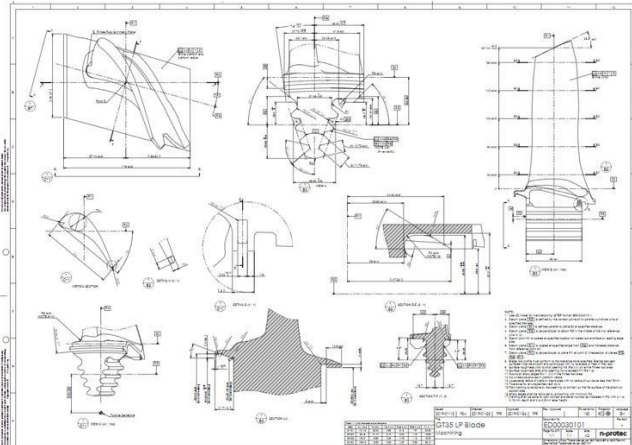
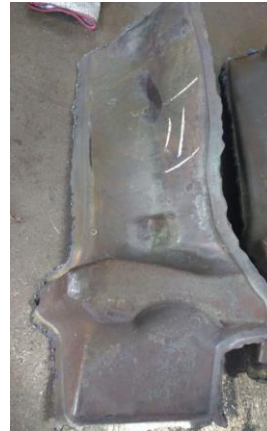
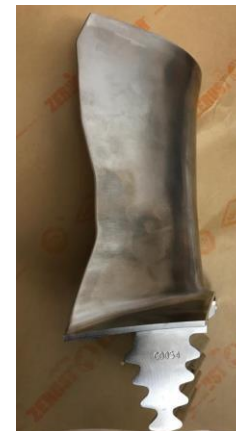
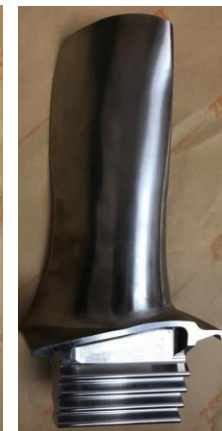
ISP компетентност. НП лопатице Редизајн и Нови МFG.

- Алтернативни материјал: IN718, A286, IN738LC
- Анализа века трајања , SCM и реализације, трошкови и време реализације

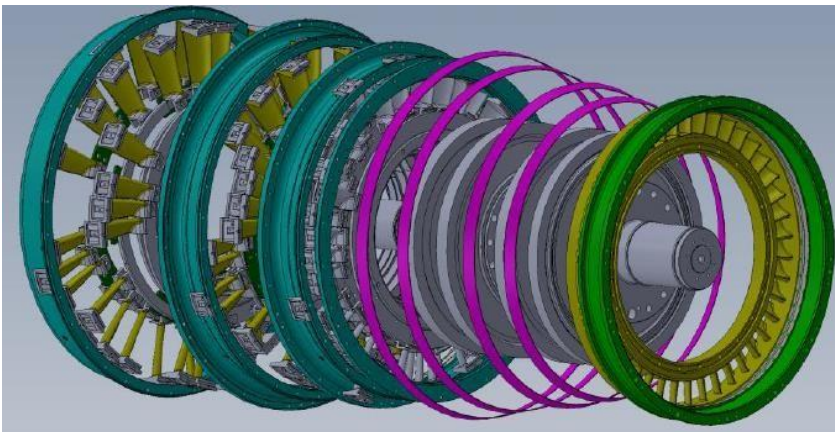
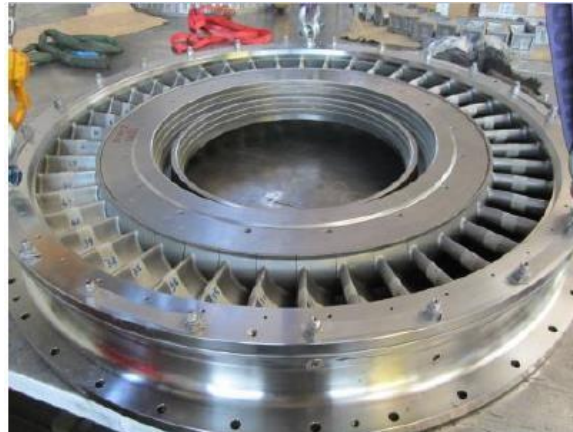
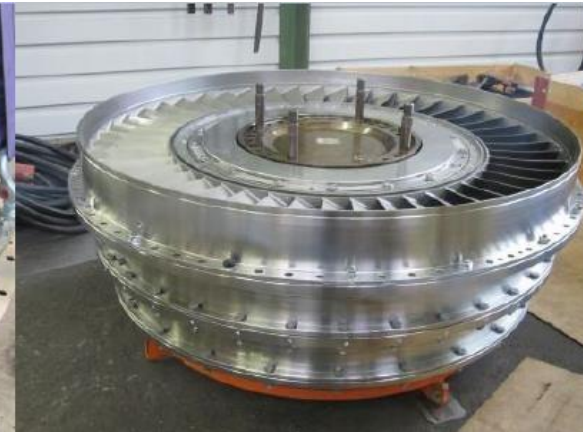
ISP компетентност.
Комплетан ВП модул гасне турбине.

- Ремонт свих лопатица и крила лопатица. Реализација са глобалним сервисерима.
- Производња свих нових структурних компоненти.
- Инсталирање и пуштање у рад блокова електрана у Немачкој и Шведској.

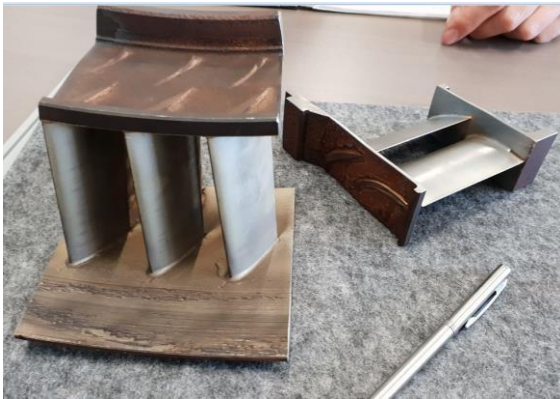
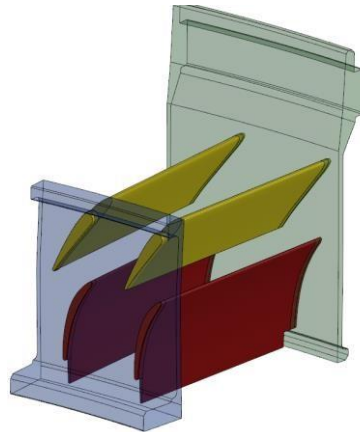
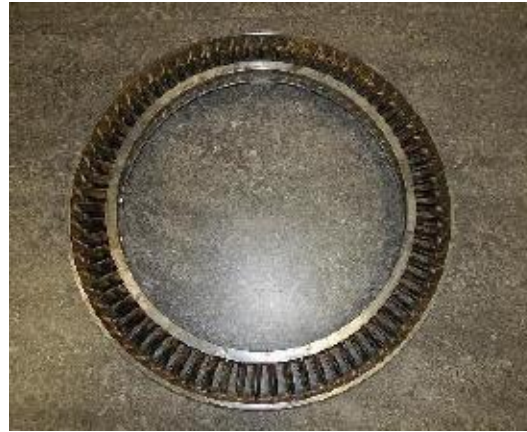
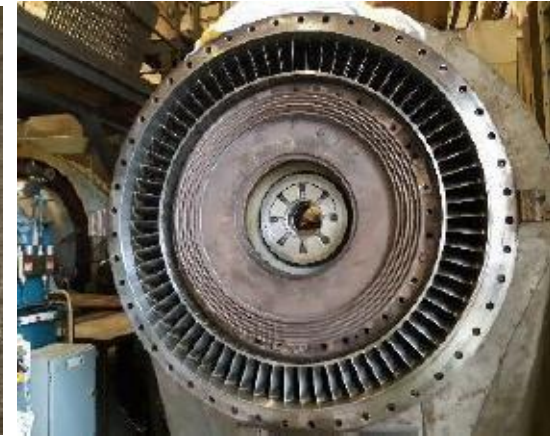
Производња новог излазног дела компресора НП.

- Побољшани материјали, нанета превлака, 3D сечење воденим млазом.
- Локални производни погон у Швајцарској.
- Екстремно кратко време реализације од 6 недеља од фазе понуде до фазе испоруке.
